# Catastro de infraestructura menor de transporte público prestado por buses en las comunas de Puerto Montt y Osorno, Región de Los Lagos

Informe Final  
Mayo de 2023

Subsecretaría de Transportes  
Amunategui 139  
Santiago

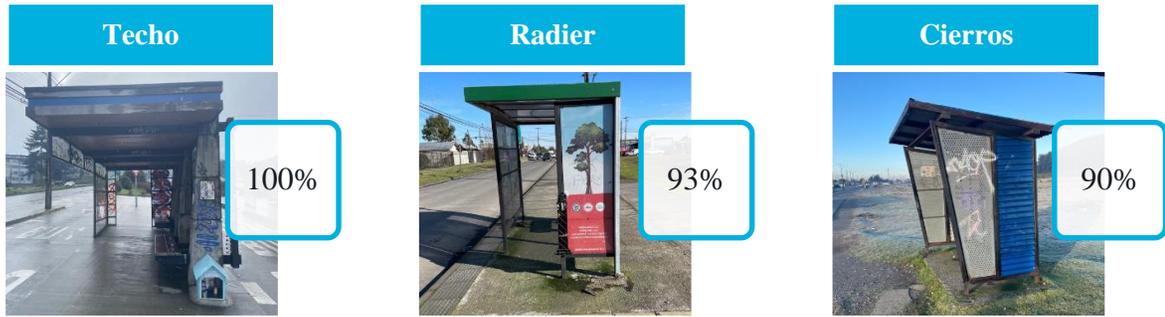
**Figura 6.3: Principales elementos de la infraestructura de los paraderos de Puerto Montt**

Al analizar la estructura de los paraderos se observa que todos los paraderos de la comuna cuentan con un techo, mientras que en promedio el 90% de los paraderos cuentan con al menos un cierre, ya sea lateral o posterior y más del 90% cuenta con radier.

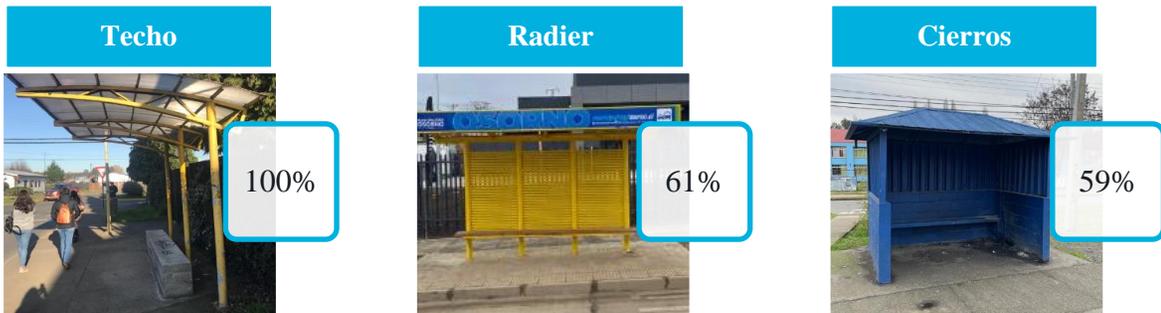
**Figura 6.7: Principales elementos de la infraestructura de los paraderos de Osorno**

Al analizar la estructura de los paraderos se observa que todos los paraderos de la comuna cuentan con un techo, mientras que en promedio el 60% de los paraderos cuentan con al menos un cierre, ya sea lateral o posterior y con radier.

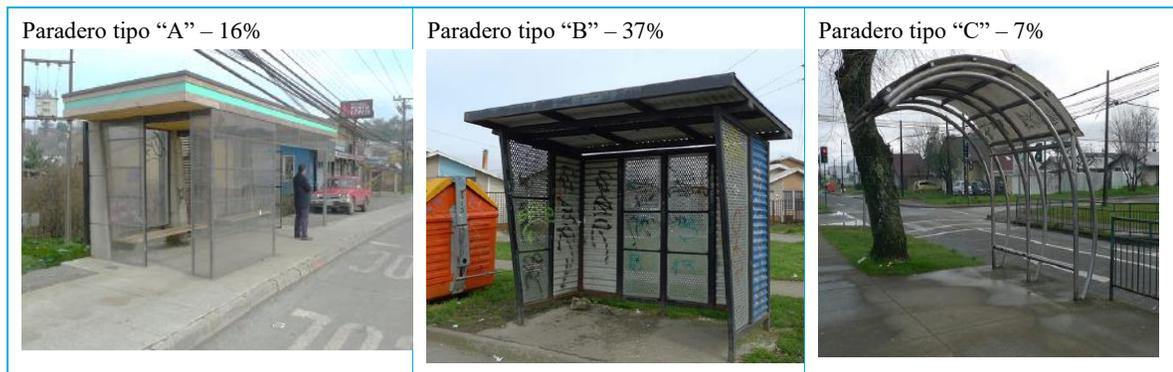
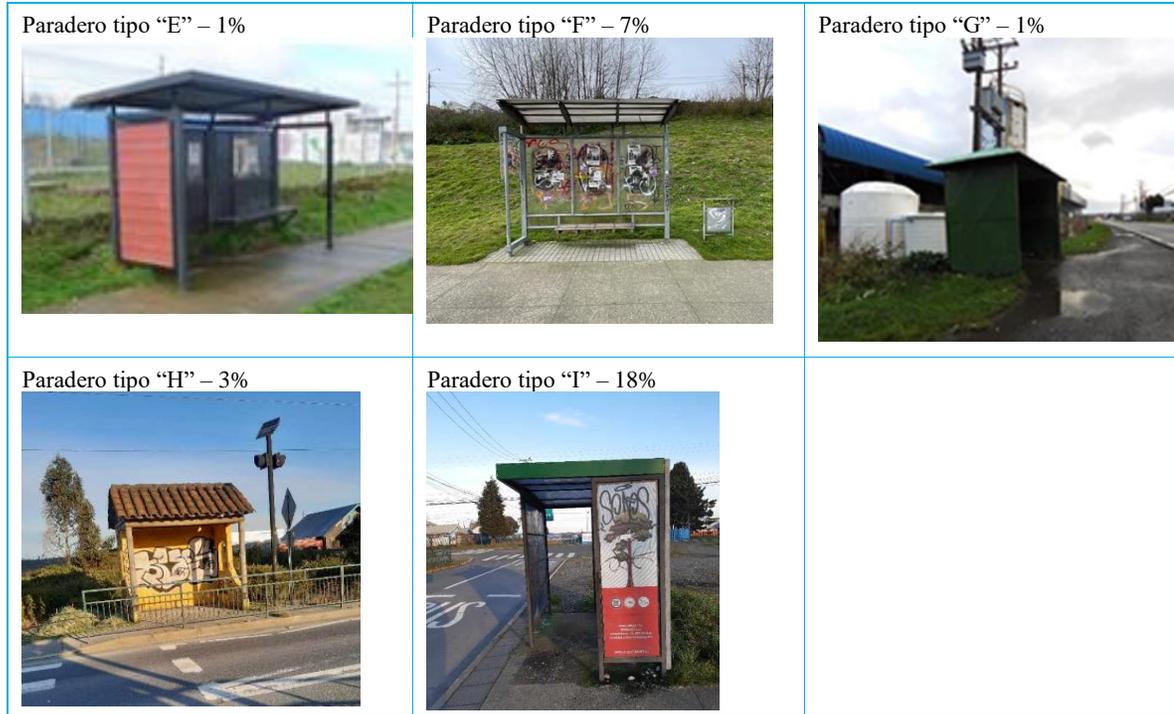
Tabla 6.2: Tipología de paraderos de Puerto Montt

Dentro de los paraderos tipo A se identificaron 3 subtipologías. La tipología A1 representa el 2% del total de paraderos de la comuna, la tipología A2 representa el 5% y la tipología A3 el 10%.

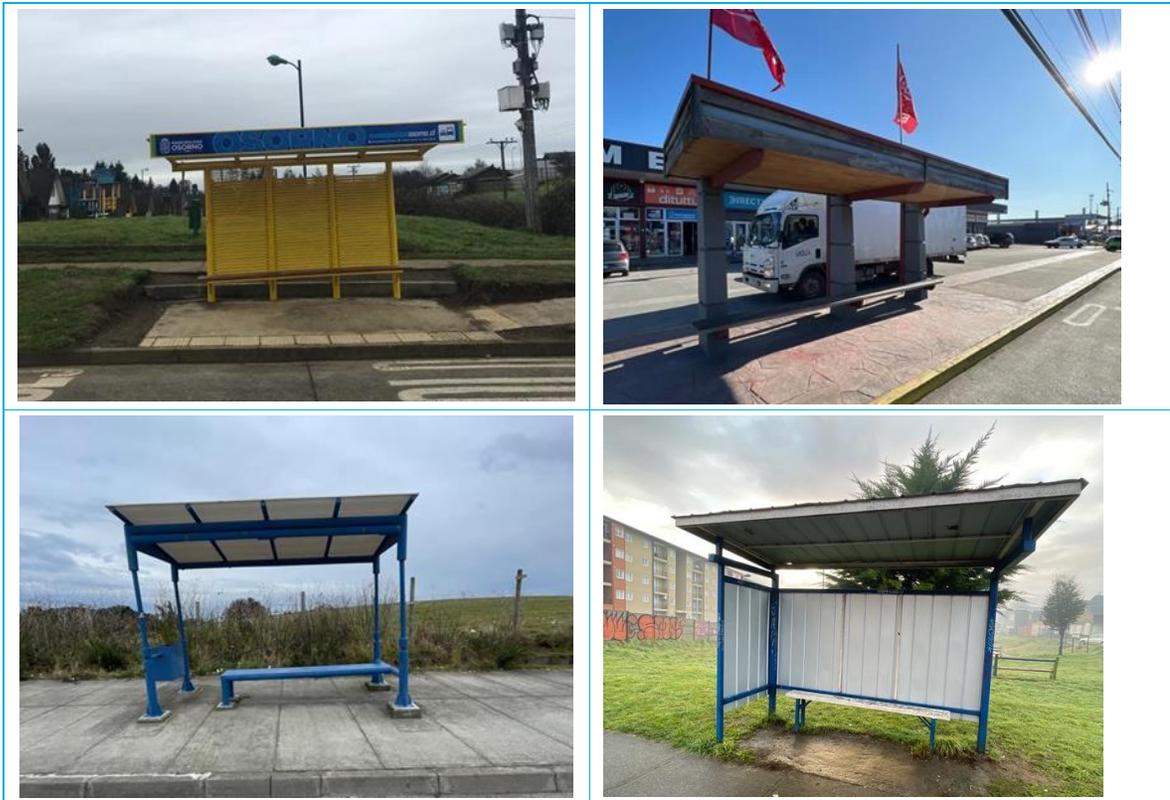
**Figura 7.5: Ejemplos de paraderos en categoría “Mantener”**

En general los paraderos de esta categoría se encuentran en buenas condiciones, es decir, no presentaban daños visibles al momento de la inspección de los equipos en terreno y en general, los componentes del paradero se encuentran en buen estado, por lo que no requieren intervención.

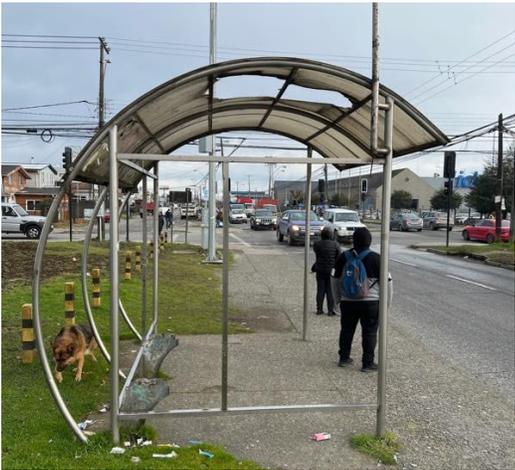
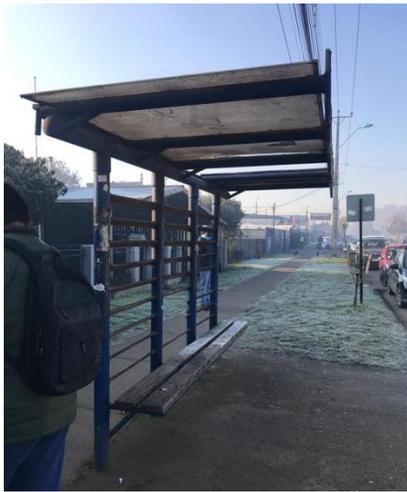
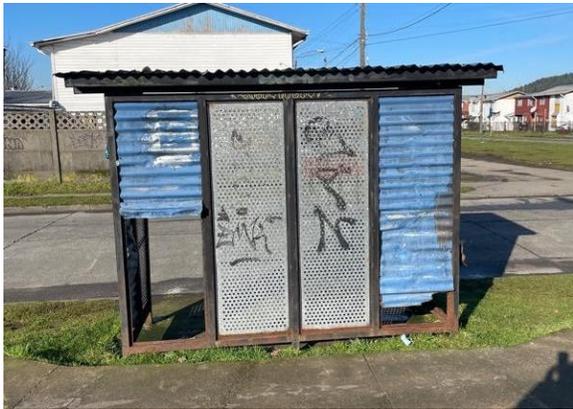
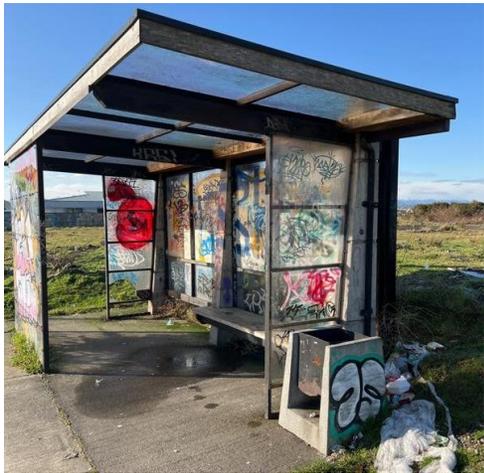
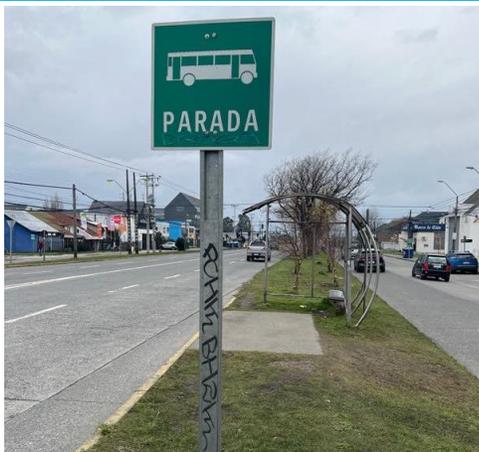
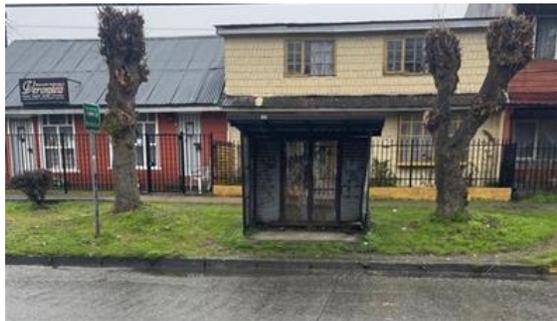
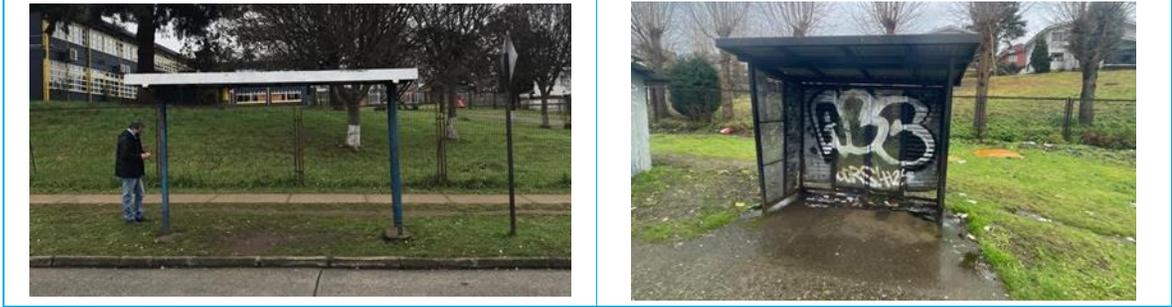
En el caso de la categoría “*Conservar*”, se clasificaron 451 paraderos (69% del total de paraderos del área de estudio). La categoría “*Conservar*” representa todos aquellos paraderos que cuentan con algún grado de deterioro en sus componentes, sin embargo, no requieren el retiro total de la estructura sino más bien una reparación de las partes dañadas y/o deterioradas.

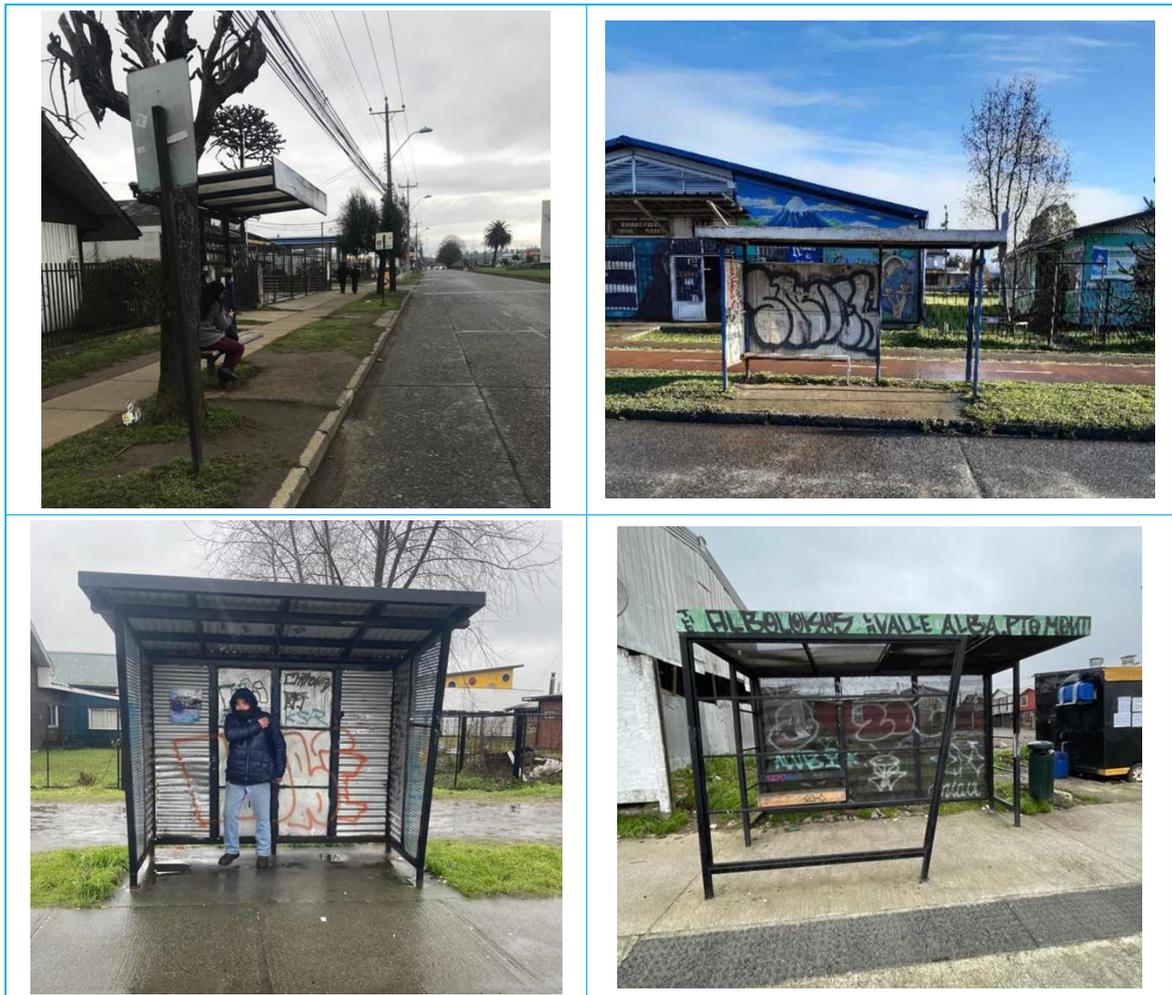
Figura 7.11: Ejemplo de paraderos clasificados como “Ampliar”

Por comuna, la distribución de paraderos en esta categoría es similar. En el caso de Puerto Montt existen 22 paraderos que requieren ampliación lo que representa el 6%, mientras que en el caso de Osorno son 22 paraderos en esta categoría lo que representa el 8% del total comunal.

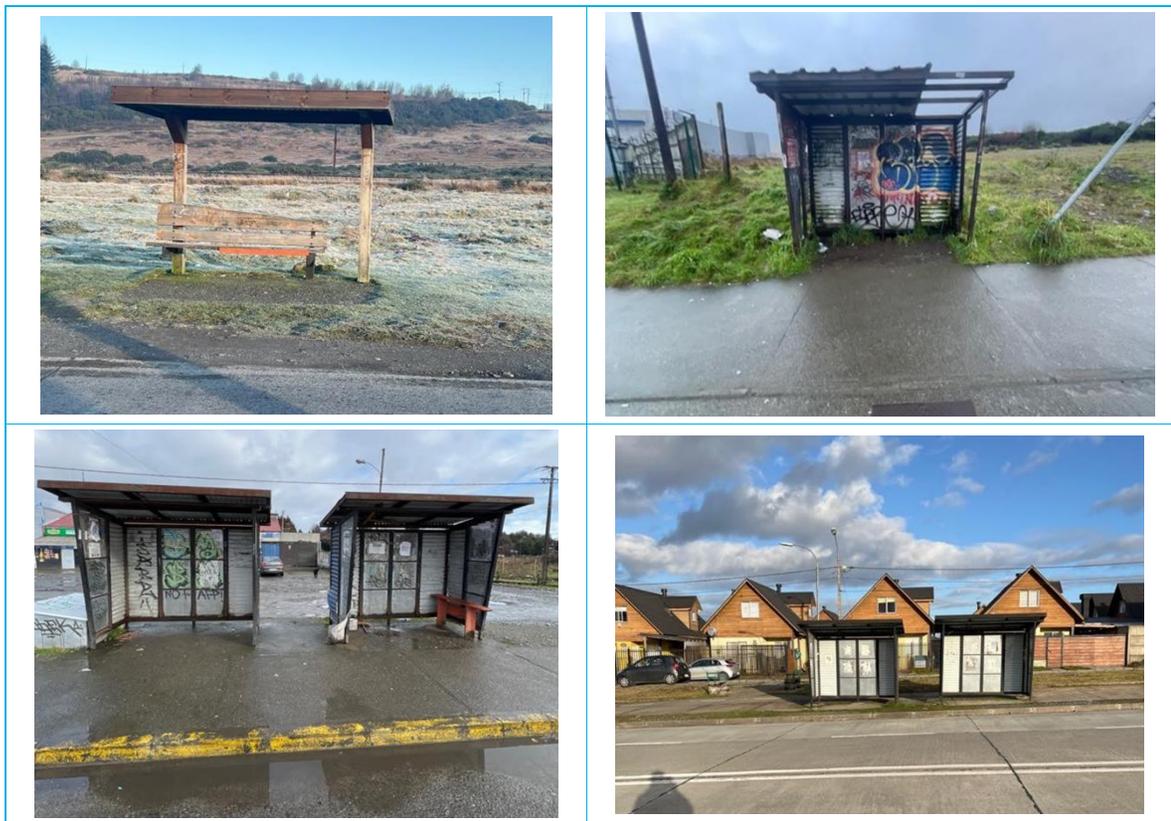
Figura 7.14: Ejemplos de paraderos en categoría “Retirar”

La categoría “Retirar” corresponde a todos aquellos paraderos que presentan un alto grado de deterioro en todos sus componentes y que, debido al estado del paradero, representan un problema de seguridad para los usuarios del sistema de transporte público por lo que se hace necesario que sean retirados, sin necesidad de reponerlo ya que se encuentran en zonas con muy baja densidad de población y/o con paraderos a distancias muy cercanas.

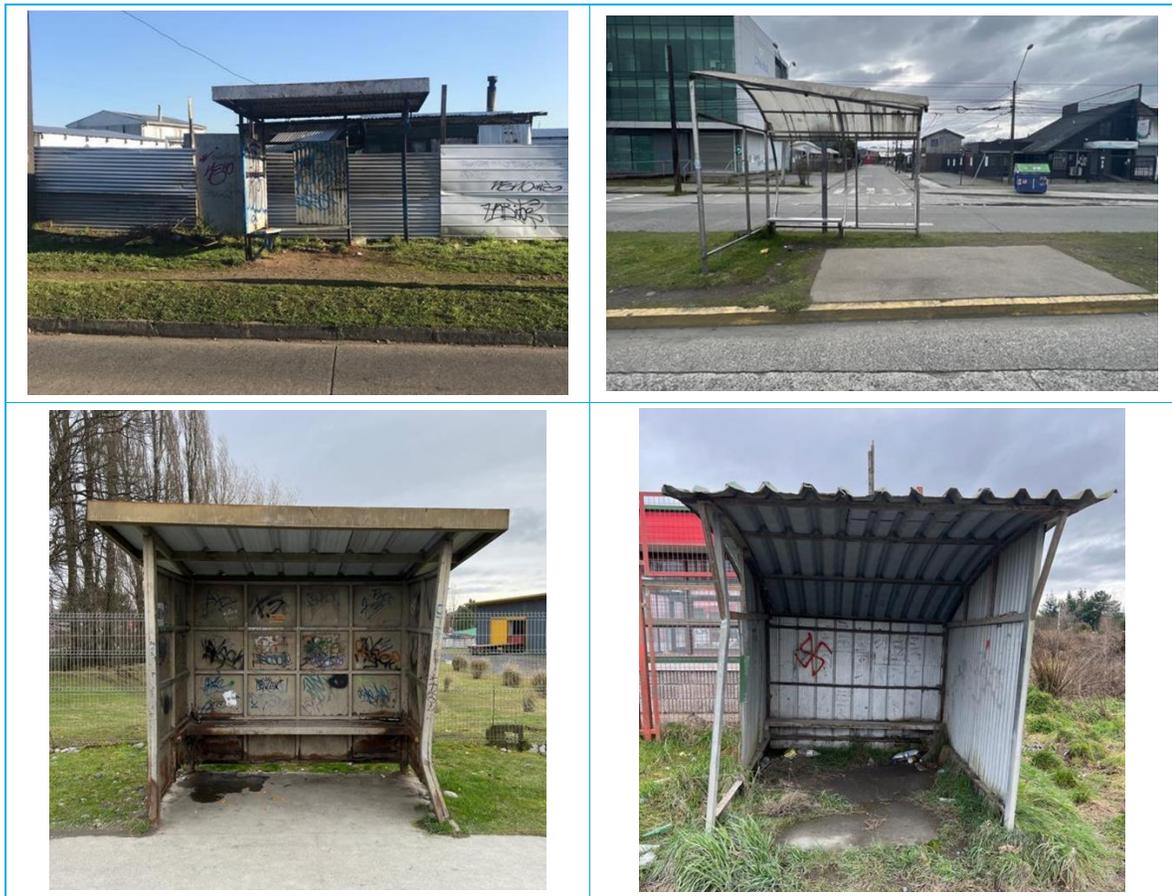
**Figura 7.16: Ejemplos de paraderos en categoría “Retirar y construir”**

La categoría “*Retirar y construir*” corresponde a un caso particular de la categoría “*Retirar*” y son paraderos que, por su alto nivel de deterioro deben ser retirados, sin embargo, debido a las necesidades del entorno deben ser construidos nuevamente.

Dentro de esta categoría se encuentran clasificados 8 paraderos lo que representa el 1,2% del total del área de estudios. Estos paraderos presentan un alto nivel de deterioro y, además, se encuentran ubicados en zonas urbanas con alta densidad poblacional, es decir, tienen un alto nivel de uso, por lo que no se puede dejar a esa población desatendida.

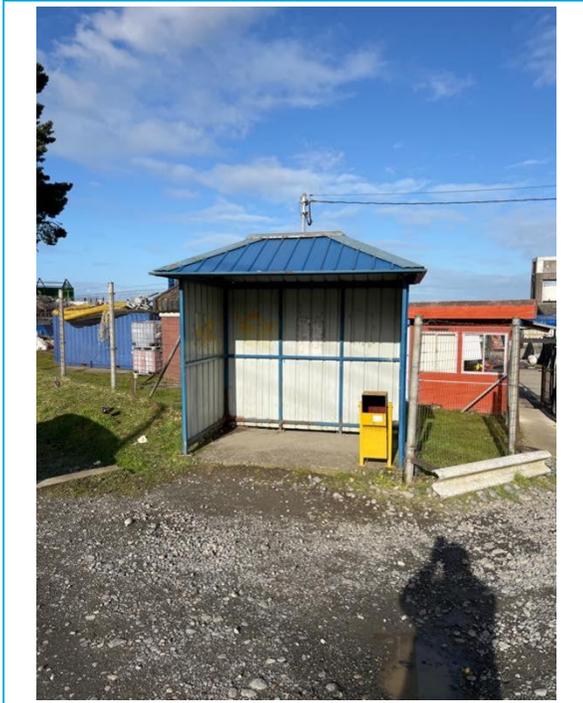
Figura 7.22: Ejemplos de paraderos en categoría “Retirar por emplazamiento y desplazar”

El paradero clasificado en esta categoría se localiza en la comuna de Puerto Montt y, si bien, este deber ser retirado por emplazamiento, es necesario que sea repuesto para que la población del sector no quede sin cobertura.

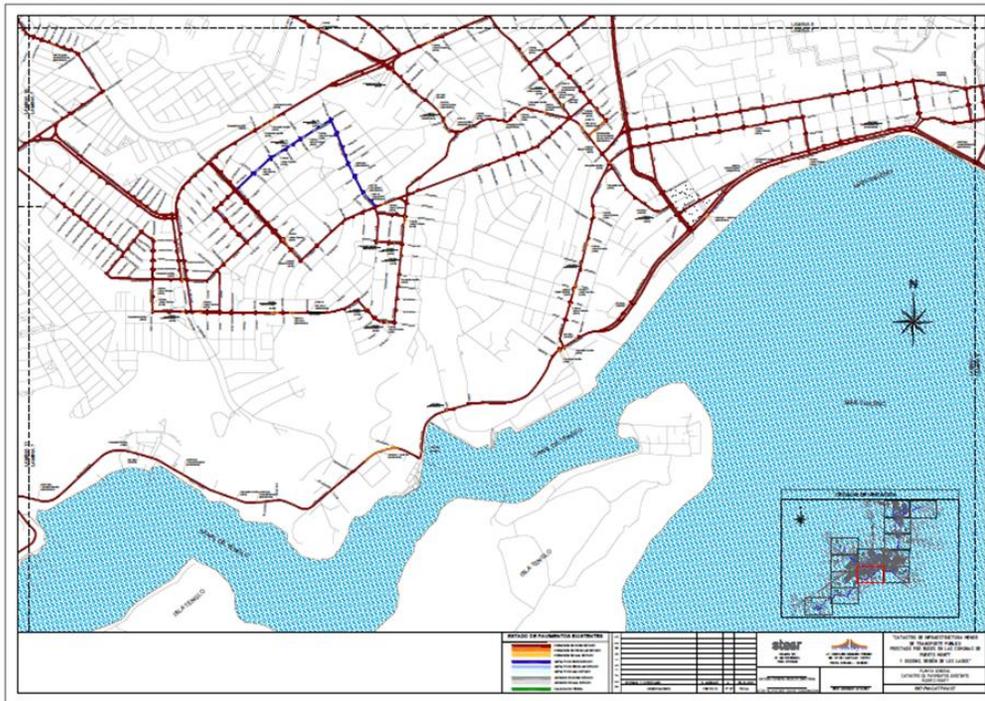
**Figura 10.5: Ejemplo de plano de catastro de carpetas, ciudad de Puerto Montt**

El material en buen estado corresponde a la calzada sin ninguna falla. En el caso de material en regular estado corresponden a fallas del tipo leve y/o moderada según la clasificación mencionada anteriormente. Y, por último, el material en estado grave corresponde a los casos en que se observan agujeros, deformaciones o falta de pavimento.

Se establecieron escalas de colores para cada uno de los pavimentos existentes y se confeccionó un plano en AutoCAD considerando los metros cuadrados estimados por cada falla. A partir de este plano se puede obtener los metros cuadrados a reparar y luego cuantificar una solución para cada una de las superficies afectadas.

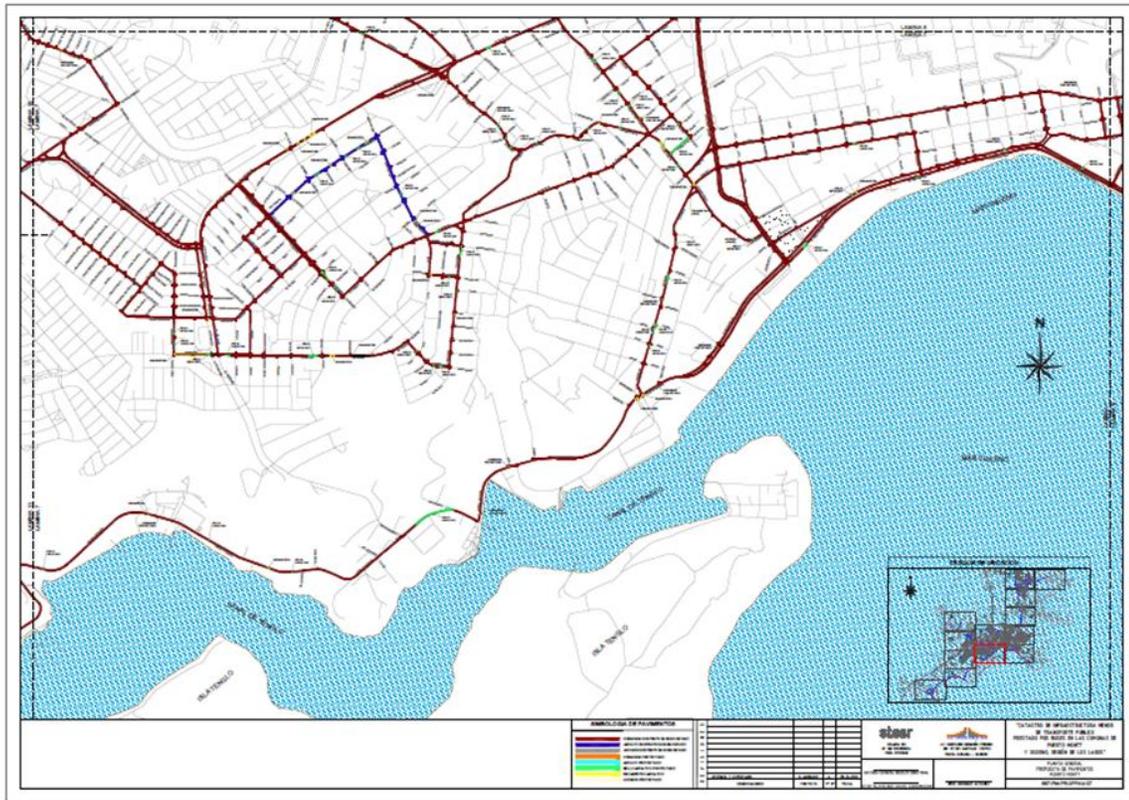
**Figura 10.7: Ejemplo de plano de propuesta de intervención en carpeta de rodado, ciudad de Puerto Montt**

En este caso se muestra las partes de la calzada en buen estado con su respectivo material. Además, se muestran tres soluciones para cada una de las fallas asociadas en esta clasificación:

- Sello asfáltico: Fisuras, grietas, juntas sin sello.
- Asfalto u hormigón proyectado más respectiva demolición (dependiendo del material de origen de la calzada): Agujeros, deformaciones, fragmentaciones/piel de cocodrilo, desgaste superficial/desintegración.
- Adoquín proyectado: Adocreto en mal estado.

- Para las calzadas que se encuentran en mal estado, la reposición será de acuerdo con la siguiente estructuración:
  - En el caso de pavimento con fallas graves por agujeros o deformaciones, la solución será demoler la superficie en mal estado y pavimentar nuevamente.

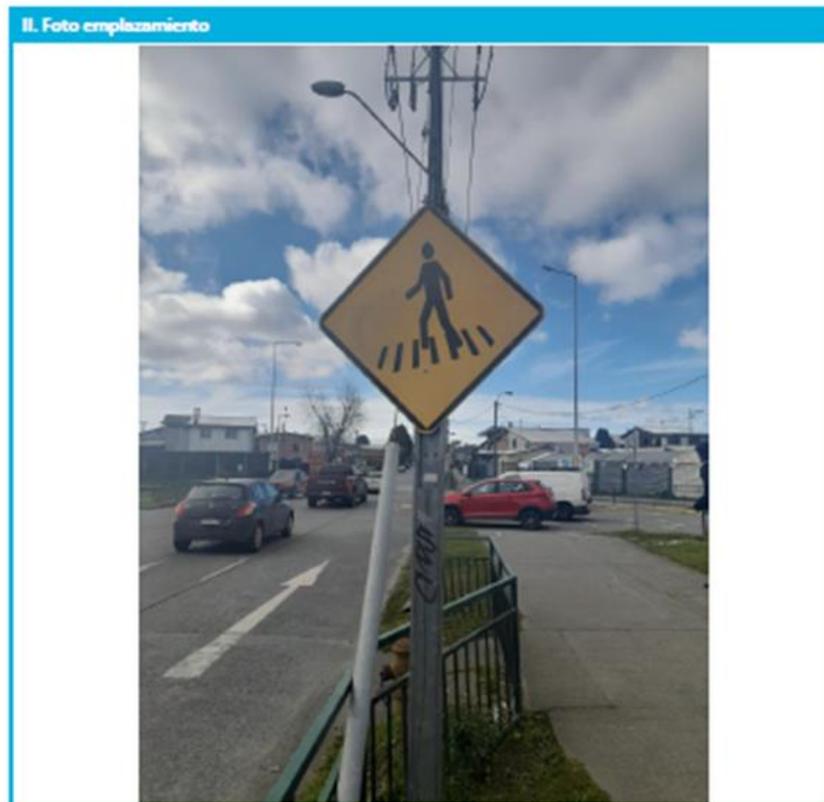
### Ficha catastro señalética Puerto Montt\_1

I. Descripción	
Comuna	Puerto Montt
ID señalética	1
Tipo de señalética	Preventiva
Señal	Cruce peatonal
Calle/Avenida/Corredor	Alessandri
Ubicación	Derecha
Longitud	-72.979804999999999
Latitud	-41.471966999999999
Código	P-5-1-1
Estado	Bueno
Visibilidad	Alta
Análisis técnico/comentarios/propuesta	Bueno

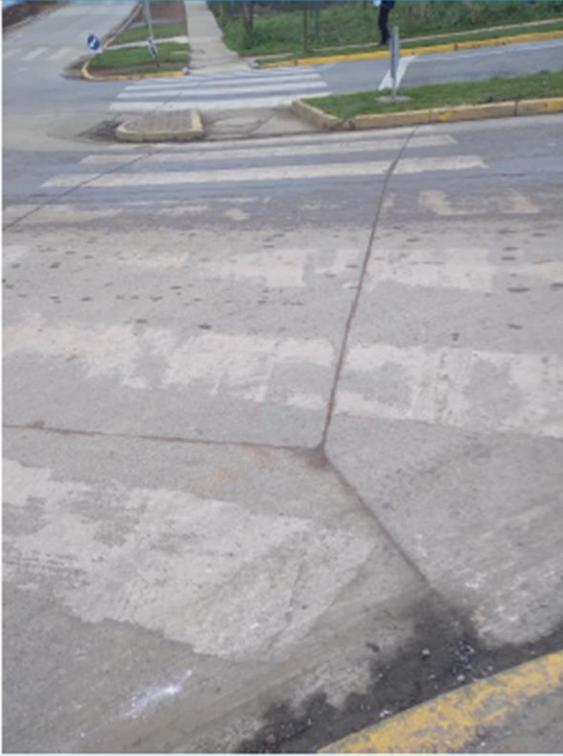
**II. Foto emplazamiento**

I. Descripción	
Comuna	Osorno
ID demarcación	601
Tipo de demarcación	Paso de cebra
Calle/Avenida/Corredor	Francia
Longitud	-73.110474999999994
Latitud	-40.594160000000002
Código	O-D-44-18
Análisis técnico/comentarios/propuesta	Deteriorado

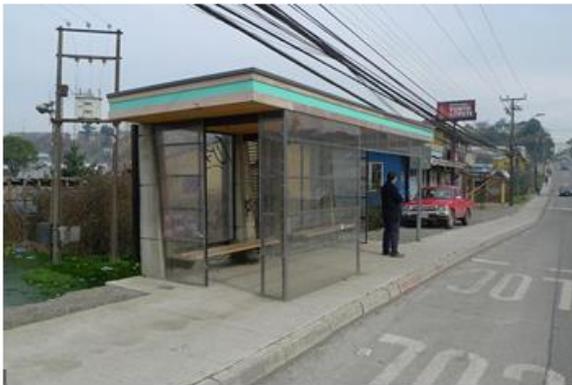
Figura C.1: Ficha tipología A – Puerto Montt

FICHA DE CATASTRO REFUGIOS DE LA ZONA URBANA DE PUERTO MONTT		Infraestructura menor asociada al sistema de transporte público mayor urbano de Puerto Montt y Osorno, Análisis y Propuestas
TIPOLOGÍA DE REFUGIO	A

<p><b>OBSERVACIONES</b></p> <p>Este refugio fue diseñado en la SECPILA de la Municipalidad y cuenta con 3 modelos según el ancho de vereda disponible. Es posible encontrar variaciones de esta tipología en toda la ciudad pues el diseño ha ido evolucionando.</p> <p>A pesar de que es la tipología en uso actualmente, su implementación se lleva a cabo exclusivamente de la mano de proyectos que requieren ESTIU y sus respectivas medidas de mitigación o condiciones exigidas. Esto se debe sobre todo a que el costo del paradero fluctúa entre los 7.500.000 y los 9.500.000 muy por sobre las capacidades de compra de un municipio.</p> <p>Los problemas más frecuentemente observados son:</p> <ul style="list-style-type: none"> <li>- Vandalización de las protecciones de acrílico (rayado y roturas)</li> <li>- Instalación para iluminación no funciona (en ninguno de los casos observados)</li> <li>- Ausencia de cerramientos laterales, en algunos casos, requeridos por</li> </ul>

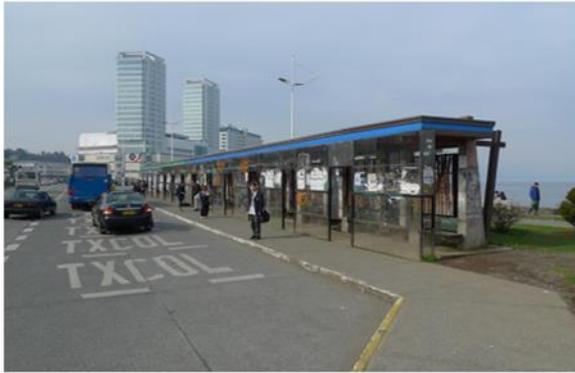
Figura C.2: Ficha tipología A1 – Puerto Montt

TIPOLOGÍA DE REFUGIO	A1

<p><b>DESCRIPCIÓN DEL REFUGIO</b></p> <ul style="list-style-type: none"> <li>• Medidas: Módulo 2.15 x 2.10 cms + Entre Módulo de 1.25 x 2.10 + Aleros de 0.75 x 2.10</li> <li>• Profundidad: 2.10 mts</li> <li>• El refugio puede tener diferentes largos totales dependiendo de la demanda. Así el más largo de ellos mide 48 metros en la Costanera, mientras que el estándar mide 5.25 mts aprox.</li> <li>• Tiene diferentes versiones. Se ha reducido el largo de las vigas pasantes (detrás de los pilares) y se ha cambiado la estructura del techo.</li> </ul>

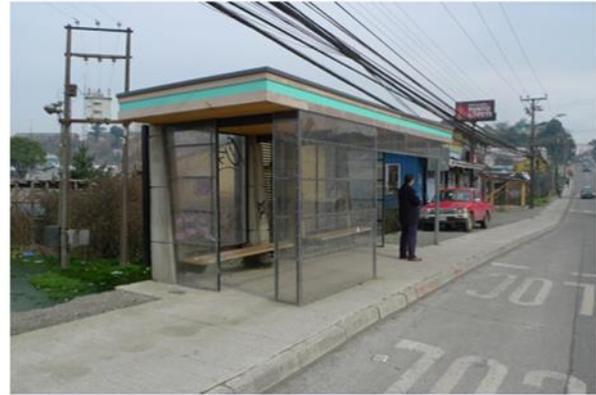
### Figura C.3: Ficha tipología A2 – Puerto Montt

TIPOLOGÍA DE REFUGIO	A2

DESCRIPCIÓN DEL REFUGIO	
<ul style="list-style-type: none"><li>• Medidas: Módulo 2.15 x 2.70 cms + Entre Módulo de 1.25 x 2.70 + Aleros de 0.75 x 2.70</li><li>• Profundidad: 2.70 mts</li><li>• El refugio puede tener diferentes largos totales dependiendo de la demanda. Así el más largo de ellos mide 14 metros, mientras que el estándar mide 5.25 mts aprox.</li></ul>

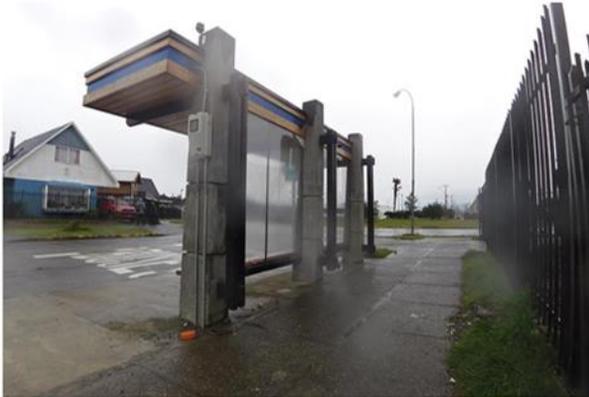
**Figura C.4: Ficha tipología A3 – Puerto Montt**

**DESCRIPCIÓN DEL REFUGIO**

- Medidas: Módulo 2.15 x 1.50 cms + Aleros de 0.75 x 1.50
- Profundidad: 1.50 mts
- El refugio puede tener diferentes largos totales dependiendo de la demanda. Así el más largo de ellos mide 14 metros, mientras que el estándar mide 5.25 mts aprox.

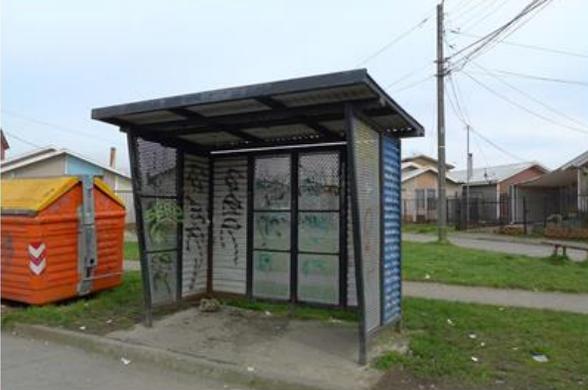
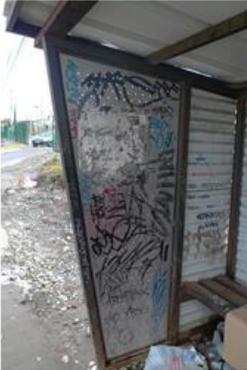
Figura C.5: Ficha tipología B – Puerto Montt

TIPOLOGÍA DE REFUGIO	B

<p><b>OBSERVACIONES</b></p> <p>Este refugio es el que actualmente implementa la municipalidad cuando lo hace por cuenta propia.</p> <p>Los problemas más frecuentes son:</p> <ul style="list-style-type: none"><li>- Vandalización general de la infraestructura (rayados)</li><li>- Ausencia de Pavimento (se mojan los pies, barro).</li><li>- Asiento incómodo (según entrevista informal)</li><li>- Zinc-Alum de techo con pocas fijaciones, o suelto.</li><li>- Los cerramientos opacos hasta el piso generan espacios de acumulación de basura.</li><li>- Ausencia de basureros, usuarios dejan papeles y basura, especialmente en rendijas de techo y asiento.</li></ul>
<p><b>DESCRIPCIÓN DEL REFUGIO</b></p> <ul style="list-style-type: none"><li>● Estructura: Perfilera Extruida de Acero Pintado.</li><li>● Cubierta: Zinc - Alum. Sin canal.</li><li>● Cerramientos: Lateral y Traseros de Zinc-Alum Ondulado y Perforado.</li><li>● Equipamiento: Banca (en algunos casos)</li><li>● Pavimento: Radier (en algunos casos)</li><li>● Área: 6 m2 bajo cubierta aproximadamente.</li><li>● Costo Implementación (según SECPLAN) \$800.000.-</li><li>● Mantención: Es realizada por Dirección de Tránsito.</li></ul>

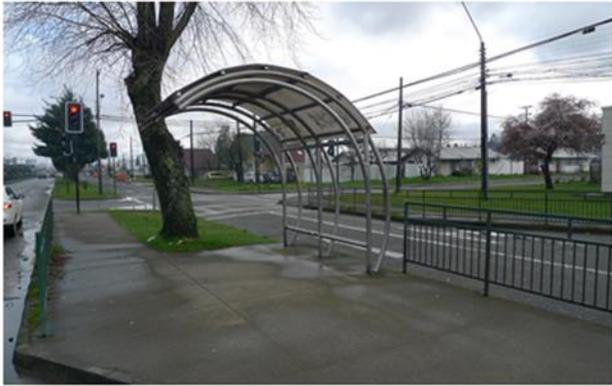
Figura C.6: Ficha tipología C – Puerto Montt

TIPOLOGÍA DE REFUGIO	C

<p><b>OBSERVACIONES</b></p> <p>Refugio de buenas dimensiones, pero sin cerramientos de ningún tipo deja a usuarios demasiado expuestos a viento y lluvias. La construcción en acero inoxidable se ha mantenido bien, con excepción de uniones y fijaciones soldadas.</p> <p>Algunas observaciones:</p> <ul style="list-style-type: none"><li>- Presente en áreas acotadas de la ciudad.</li><li>- Cubierta de Policarbonato no está sellada, concentrado suciedad y agua en el interior.</li><li>- Las planchas de la cubierta de policarbonato están puestas en ambos sentidos indistintamente.</li><li>- Cubierta no protege lo suficiente.</li><li>- Piezas de anclaje y algunas soldaduras no están correctamente ejecutadas o no son del mismo material y se han debilitado.</li></ul>
<p><b>DESCRIPCIÓN DEL REFUGIO</b></p> <ul style="list-style-type: none"><li>● Estructura: Perfil tubular de Acero Inoxidable.</li><li>● Cubierta: policarbonato alveolar.</li><li>● Cerramientos. No presenta ningún tipo de cerramiento.</li><li>● Equipamiento: Asiento, en algunos casos.</li><li>● Pavimento: Radier o pavimento de hormigón de la vereda.</li><li>● Observado solo en Angelmó y Avda. Pdte. Ibáñez</li><li>● Área: 10 m2 bajo cubierta aproximadamente.</li><li>● Costo Implementación: Desconocido.</li><li>● Mantenición: Es realizada por Dirección de Tránsito.</li></ul>

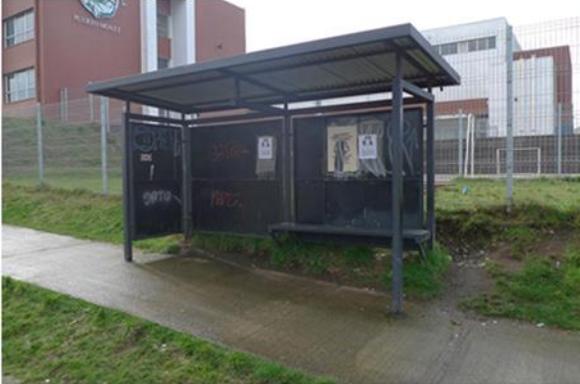
### Figura C.7: Ficha tipología E – Puerto Montt

TIPOLOGÍA DE REFUGIO	E

<p data-bbox="878 321 1016 342"><b>OBSERVACIONES</b></p> <p data-bbox="878 384 1157 514">Refugios aparentemente nuevos, en base a estructura tradicional de perfiles de acero. Sus cerramientos ofrecen una relativa protección del clima, sin embargo esta depende en gran medida de la orientación del mismo.</p> <p data-bbox="878 541 1036 562">Algunas observaciones:</p> <ul data-bbox="906 569 1157 877" style="list-style-type: none"><li>- Paneles de cerramientos muy planos ofrecen superficie para vandalismo (rayado y dibujos).</li><li>- Tiene buen tamaño, y contempla espacio para personas de pie o con capacidades diferentes.</li><li>- Pintura negra en interior no mejora estado frente a rayados y ofrece una experiencia de espera en condiciones de oscuridad o penumbra.</li><li>- Tienen un buen estado de conservación pero parecen ser recientes.</li></ul>

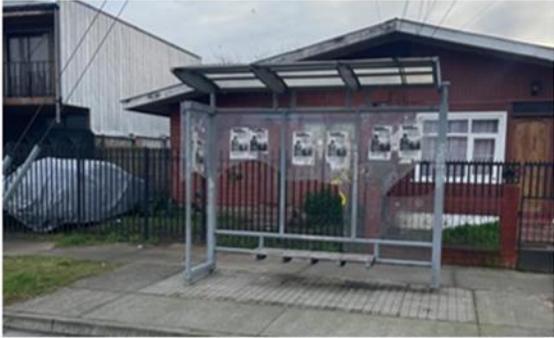
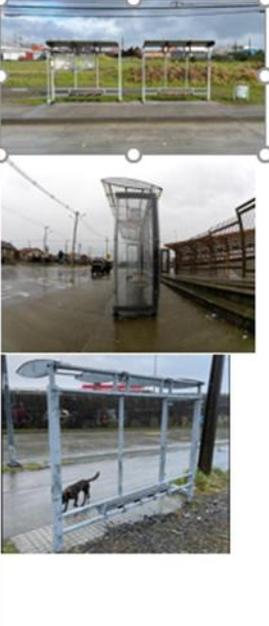
TIPOLOGÍA DE REFUGIO	F

<p><b>OBSERVACIONES</b></p> <p>Refugio con buenas terminaciones de acero galvanizado y fijación mecánica al piso, con cerramientos de vidrio y asiento de madera.</p> <ul style="list-style-type: none"><li>- Presenta vandalización de los cerramientos, rotura o robo de cristales y dibujo y rayado de los mismos.</li><li>- A pesar de tener cerramientos, la cubierta tiene poca profundidad dejando a usuarios muy expuestos a lluvia y viento.</li><li>- Pendiente de cubierta permite desagüe con viento por el frente del refugio mojando a usuarios.</li></ul>
<p><b>DESCRIPCIÓN DEL REFUGIO</b></p> <ul style="list-style-type: none"><li>● Estructura: Perfiles de Acero Galvanizados (con y sin pintar) con anclaje mecánico (pernos de anclaje).</li><li>● Cubierta: Policarbonato Alveolar 10 mm.</li><li>● Cerramientos: Trasero y 1 lateral vidrio (templado)</li><li>● Equipamiento: Asiento</li><li>● Pavimento: Radier tipo vereda.</li><li>● Área: 6 m2 aprox. bajo cubierta.</li><li>● Costo Implementación: Desconocido.</li><li>● Mantención: Es realizada por Dirección de Tránsito.</li></ul>

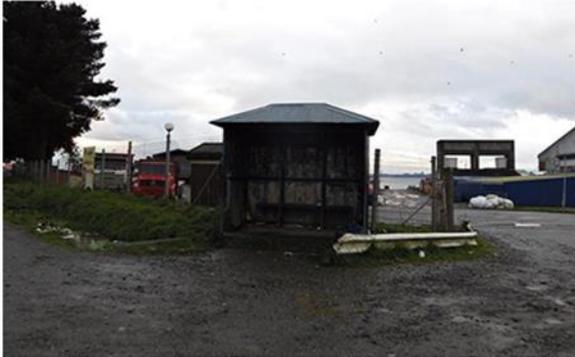
TIPOLOGÍA DE REFUGIO	G

<p><b>OBSERVACIONES</b></p> <p>Refugio típicamente observado en carreteras y áreas rurales. Ofrece una buena protección contra lluvia y viento sin embargo su condición de penumbra permanente dada por la opacidad de sus cerramientos y cubierta y la ausencia de iluminación interior constituyen factores de inseguridad para usuarios empeorando la experiencia de espera.</p> <p>Otras observaciones:</p> <ul style="list-style-type: none"><li>- Zócalos metálicos en contacto con piso se deterioran fácilmente por humedad.</li><li>- Paneles de cerramientos vandalizados con dibujos y rayados.</li><li>- Pintura de Zinc alum no es de larga vida (debe ser pintura al horno o epóxica) por lo que se producen descascamientos con el tiempo.</li><li>- Pendiente de techo arroja agua sobre zona de tránsito.</li><li>-</li></ul>
<p><b>DESCRIPCIÓN DEL REFUGIO</b></p> <ul style="list-style-type: none"><li>• Estructura: Perfiles de Acero Pintados</li><li>• Cubierta: Zinc-Alum</li><li>• Cerramientos: Cerramientos Laterales y Trasero de Zinc - Alum</li><li>• Equipamiento: Asiento</li><li>• Pavimento: Radier.</li><li>• Área: 6 m2 aprox. bajo cubierta.</li><li>• Costo Implementación: Desconocido.</li><li>• Mantención: Es realizada por Dirección de Tránsito.</li></ul>

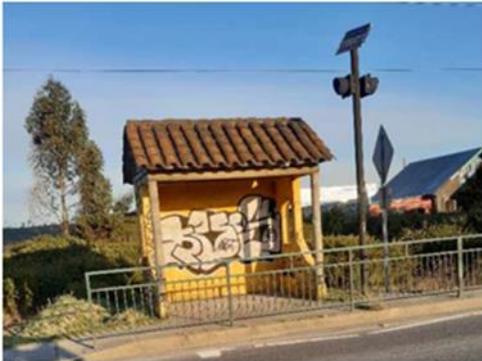
Figura C.10: Ficha tipología H – Puerto Montt

TIPOLOGÍA DE REFUGIO	H

<p><b>OBSERVACIONES</b></p> <p>Refugio normalmente utilizado en zonas rurales, permite mirar el bus desde el asiento y cuenta con una buena protección del viento y la lluvia, aunque depende de la orientación en la que se encuentra.</p> <p>Algunas observaciones:</p> <ul style="list-style-type: none"><li>- La estructura de madera es fácilmente vandalizable por fuego, comprometiendo gran parte de la inversión y el 100% de la operatividad del refugio.</li><li>- Las faenas húmedas como la albañilería tienen un costo elevado y demoran más tiempo que las obras en seco.</li><li>- Los cerramientos opacos ofrecen grandes superficies para grafitis. Afortunadamente la pintura funciona bien sobre esas superficies, aunque requiere grandes cantidades por la rugosidad del material.</li><li>- La apertura lateral a nivel de techo (cercha) permite que entre agua cuando llueve con viento, inutilizando parte del refugio.</li></ul>

<p><b>DESCRIPCIÓN DEL REFUGIO</b></p> <ul style="list-style-type: none"><li>● Estructura: Compuesta, Albañilería y Estructura de Madera (Eucaliptus Impregnado, Barnizado)</li><li>● Cubierta: Teja Chilena (Gres o Fibrocemento) sobre entablado de pino.</li><li>● Cerramientos: Trasero completo y lateral 50% de albañilería estucada.</li><li>● Equipamiento: Asiento.</li><li>● Pavimento: Radier.</li><li>● Área: 5 m<sup>2</sup> bajo cubierta aproximadamente.</li><li>● Costo Implementación: Desconocido</li><li>● Mantención: Es realizada por Dirección de Tránsito.</li></ul>

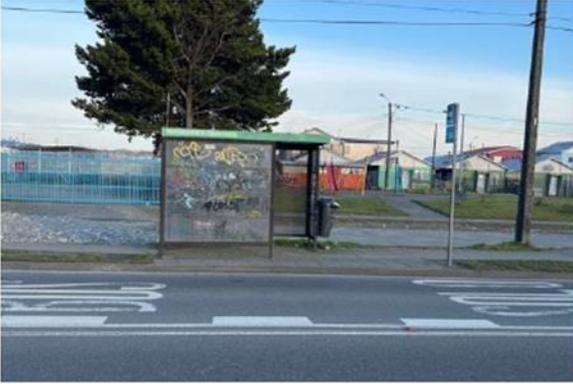
Figura C.11: Ficha tipología I – Puerto Montt

<b>OBSERVACIONES</b> <p>Refugio de escala local, de líneas similares a la tipología A de esta zona. En general bien ejecutados pero sin mantención de los cerramientos. Cuenta con señal de parada con información al usuario.</p> <p>Otras observaciones:</p> <ul style="list-style-type: none"><li>- Paneles de cerramientos vandalizados con dibujos y rayados.</li><li>- papeleros sin Mantención</li><li>- Cerramientos Traseros acero removidos o no instalados</li></ul>

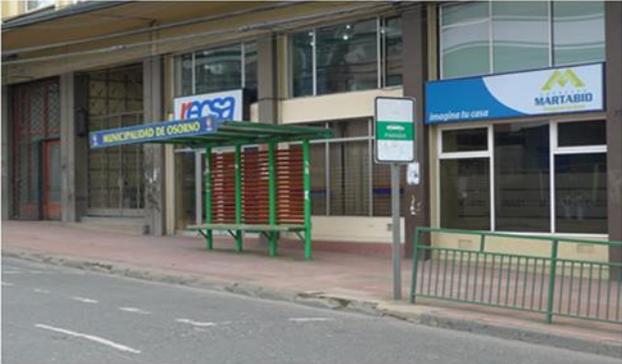
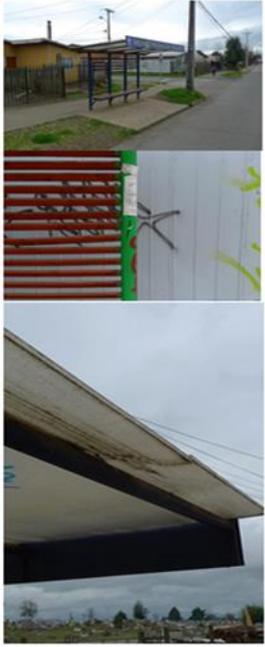
Figura C.12: Ficha tipología A – Osorno

FICHA DE CATASTRO REFUGIOS DE LA ZONA URBANA DE OSORNO		Infraestructura Menor Asociada al Sistema de Transporte Público Mayor Urbano de Puerto Montt y Osorno, Análisis y Propuestas
TIPOLOGIA DE REFUGIO	A

<p><b>OBSERVACIONES</b></p> <p>Este refugio fue diseñado por estudio de SECTRA y se encuentra implementado por el Municipio en el centro de la ciudad y en nuevas urbanizaciones a través de medidas de mitigación y condiciones exigidas por ESTIU a desarrolladores inmobiliarios. Colores de refugio responden a segregación por modo, verde para TXC, amarillo para Buses y Azul para ambos. Colores del municipio, blanco y azul.</p> <p>De los diferentes casos observados, algunos comentarios:</p> <ul style="list-style-type: none"> <li>- Cubierta de Policarbonato en general se encuentra en mal estado, con agua y suciedad en los alvéolos.</li> <li>- Vandalización principalmente en la celosía de madera, tablas rotas y sacadas.</li> <li>- Cerramientos Laterales no son suficientes para protección de lluvia, especialmente en áreas más abiertas de la ciudad.</li> <li>- En algunos refugios nuevos, se observa un empeoramiento de la calidad (se ven parecidos, pero estructura de cubierta es de madera y techo de lata).</li> </ul>

<p><b>DESCRIPCIÓN DEL REFUGIO</b></p> <ul style="list-style-type: none"> <li>● Estructura: Perfiles Tubulares Acero Pintados, con anclaje in situ.</li> <li>● Cubierta: Policarbonato Alveolar 10 mm., sin sello.</li> <li>● Cerramientos: Solo cerramiento posterior, celosía de madera barnizada.</li> <li>● Equipamiento: Asiento (de madera), Cenefa Publicidad Municipio.</li> <li>● Pavimento: Radier Hormigón o Pavimento Vereda.</li> <li>● Área: 6 m2 bajo cubierta aproximado.</li> <li>● Costo Implementación: (Desconocido)</li> <li>● Mantenición: Es realizada por Dirección de Tránsito.</li> </ul>

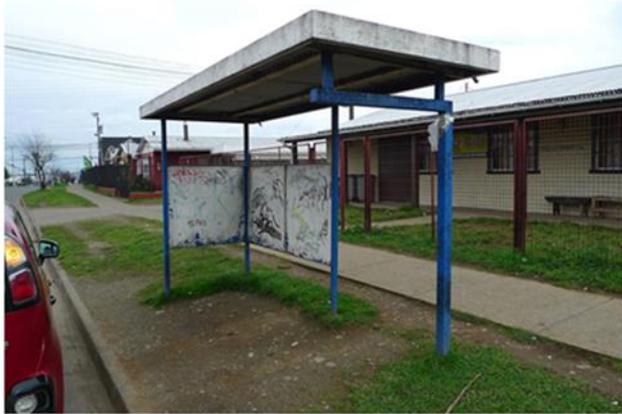
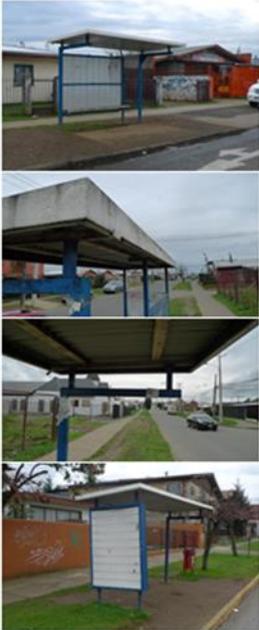
Figura C.13: Ficha tipología B1 – Osorno

TIPOLOGÍA DE REFUGIO	B1

<p data-bbox="917 323 1063 346"><b>OBSERVACIONES</b></p> <p data-bbox="917 388 1193 457">Este refugio es el que actualmente implementa la municipalidad cuando lo hace por cuenta propia.</p> <p data-bbox="917 487 1214 533">Algunas observaciones respecto del estado de los refugios:</p> <ul data-bbox="950 562 1226 919" style="list-style-type: none"><li>- Vandalización general de la infraestructura (rayados)</li><li>- Ausencia de Pavimento (se mojan los pies, barro).</li><li>- Ausencia de basureros, usuarios dejan papeles y basura, especialmente en rendijas de techo y asiento.</li><li>- Usuarios tiene una buena percepción del paradero (es más bajo y tiene más protecciones laterales que las tipo A).</li><li>- La tipología presenta diferencias en sus estructura, pero la cubierta es siempre la misma.</li></ul>
<p data-bbox="272 762 503 785"><b>DESCRIPCIÓN DEL REFUGIO</b></p> <ul data-bbox="300 821 868 1031" style="list-style-type: none"><li>• Estructura: Perfilera Extruida de Acero Pintado, con anclaje in situ.</li><li>• Cubierta: Zinc Alum con canal en perfil de techo.</li><li>• Cerramientos: Lateral y Traseros de fibrocemento o zinc-alum pintado.</li><li>• Equipamiento: Banca (en algunos casos)</li><li>• Pavimento: Radier (en algunos casos)</li><li>• Área: 4.5 m2 bajo cubierta aproximadamente.</li><li>• Costo Implementación (según Director Tránsito) \$380.000 + instalación.</li><li>• Mantención: Es realizada por Dirección de Tránsito.</li></ul>

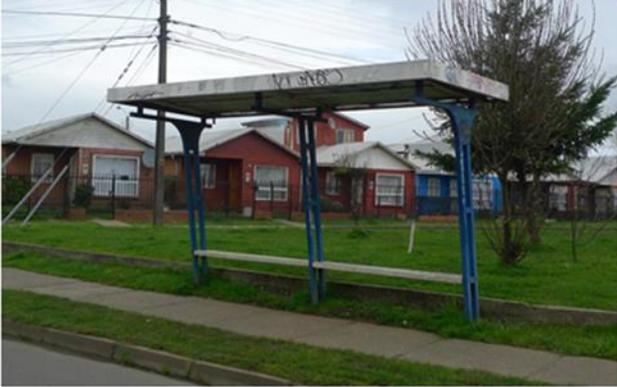
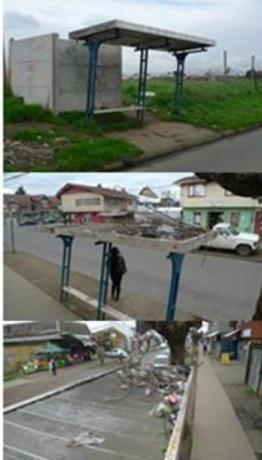
Figura C.14: Ficha tipología B2 – Osorno

TIPOLOGÍA DE REFUGIO	B2

<p><b>OBSERVACIONES</b></p> <p>Similar al Tipo B, es un refugio económico implementado antes que el Tipo B. Se mantiene la cubierta con perfil Blanco perimetral.</p> <p>Algunas observaciones:</p> <ul style="list-style-type: none"><li>- Muy expuesto a viento y lluvia.</li><li>- Cubierta se mantiene bien en su estructura, pero perfil perimetral concentra basura (no cae).</li><li>- Poco vandalizado (porque tiene poco que rayar o romper)</li></ul>
<p><b>DESCRIPCIÓN DEL REFUGIO</b></p> <ul style="list-style-type: none"><li>● Estructura: Compuesta de perfiles extruidos de acero pintado, con anclaje in situ.</li><li>● Cubierta: Estructura de Acero con Zinc Alum, con perfil perimetral pintado.</li><li>● Cerramientos: No presenta ningún tipo de cerramiento.</li><li>● Equipamiento: Asiento, en algunos casos.</li><li>● Pavimento: Radier (en algunos casos)</li><li>● Área: 5 m2 bajo cubierta aproximadamente.</li><li>● Costo Implementación: Desconocido</li><li>● Mantención: Es realizada por Dirección de Tránsito.</li></ul>

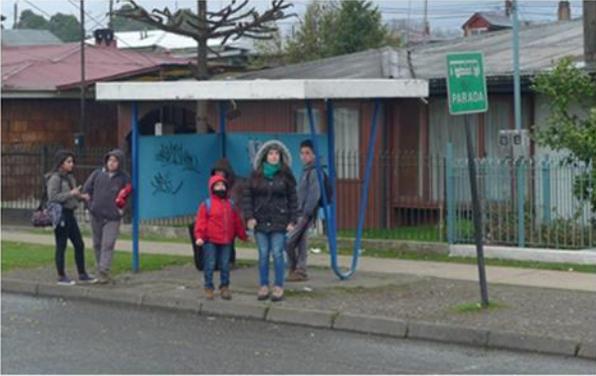
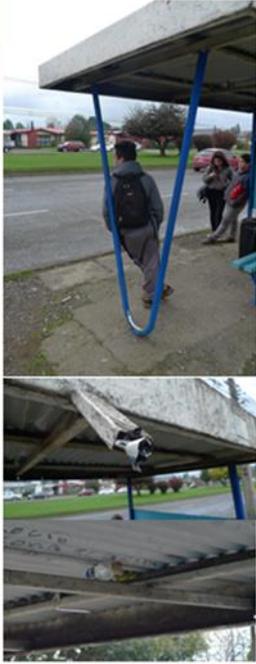
Figura C.15: Ficha tipología B3 – Osorno

TIPOLOGÍA DE REFUGIO	B3

<p data-bbox="894 323 1036 344"><b>OBSERVACIONES</b></p> <p data-bbox="894 386 1170 478">Similar al Tipo B, es un refugio económico implementado antes que el Tipo B. Se mantiene la cubierta con perfil Blanco perimetral.</p> <p data-bbox="894 504 1052 525">Algunas observaciones:</p> <ul data-bbox="922 550 1182 779" style="list-style-type: none"><li>- Muy expuesto a viento y lluvia.</li><li>- Cubierta se mantiene bien en su estructura, pero perfil perimetral concentra basura (no cae).</li><li>- Vandalismo afectando principalmente los cerramientos (dibujos y rayados)</li><li>- Ausencia de basureros obliga a usuarios a dejar basura en rendijas y espacios de la estructura.</li></ul>

<p data-bbox="277 722 493 743"><b>DESCRIPCIÓN DEL REFUGIO</b></p> <ul data-bbox="305 779 878 999" style="list-style-type: none"><li>• Estructura: Compuesta de perfiles extruidos de acero pintado, con anclaje in situ.</li><li>• Cubierta: Estructura de Acero con Zinc Alum, con perfil perimetral pintado.</li><li>• Cerramientos. No presenta ningún tipo de cerramiento.</li><li>• Equipamiento: Asiento, en algunos casos.</li><li>• Pavimento: Radier (en algunos casos)</li><li>• Área: 5 m2 bajo cubierta aproximadamente.</li><li>• Costo Implementación: Desconocido</li><li>• Mantenión: Es realizada por Dirección de Tránsito.</li></ul>

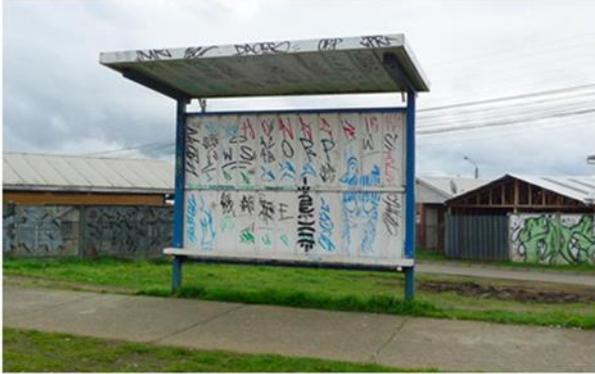
Figura C.16: Ficha tipología B4 – Osorno

TIPOLOGÍA DE REFUGIO	B4

<p data-bbox="886 321 1027 342"><b>OBSERVACIONES</b></p> <p data-bbox="886 384 1162 474">Similar al Tipo B, es un refugio económico implementado antes que el Tipo B. Se mantiene la cubierta con perfil Blanco perimetral.</p> <p data-bbox="886 499 1045 520">Algunas observaciones:</p> <ul data-bbox="915 548 1162 684" style="list-style-type: none"><li>- Muy expuesto a viento y lluvia.</li><li>- Cubierta se mantiene bien en su estructura, pero perfil perimetral concentra basura (no cae).</li><li>- Poco vandalizado (porque tiene poco que rayar o romper)</li></ul>
<p data-bbox="272 716 492 737"><b>DESCRIPCIÓN DEL REFUGIO</b></p> <ul data-bbox="302 772 870 999" style="list-style-type: none"><li>● Estructura: Compuesta de perfiles extruidos de acero pintado, con anclaje in situ.</li><li>● Cubierta: Estructura de Acero con Zinc Alum, con perfil perimetral pintado.</li><li>● Cerramientos. No presenta ningún tipo de cerramiento.</li><li>● Equipamiento: Asiento, en algunos casos.</li><li>● Pavimento: Radier (en algunos casos)</li><li>● Área: 5 m2 bajo cubierta aproximadamente.</li><li>● Costo Implementación: Desconocido</li><li>● Mantención: Es realizada por Dirección de Tránsito.</li></ul>

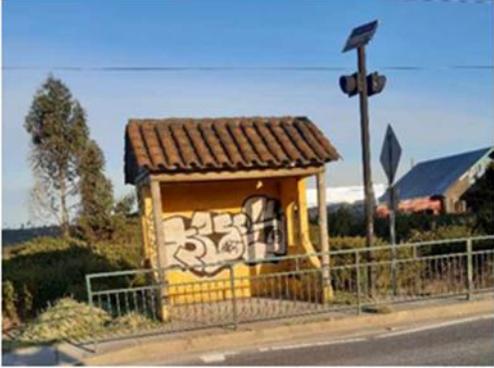
Figura C.17: Ficha tipología C – Osorno

TIPOLOGÍA DE REFUGIO	C

<p data-bbox="862 327 1146 373"><b>OBSERVACIONES</b></p> <p data-bbox="862 394 1146 499">Refugio normalmente utilizado en zonas rurales, permite mirar el bus desde el asiento y cuenta con una buena protección del viento y la lluvia, aunque depende de la orientación en la que se encuentra.</p> <p data-bbox="862 527 1146 548">Algunas observaciones:</p> <ul data-bbox="889 548 1146 995" style="list-style-type: none"><li>- La estructura de madera es fácilmente vandalizable por fuego, comprometiendo gran parte de la inversión y el 100% de la operatividad del refugio.</li><li>- Las faenas húmedas como la albañilería tienen un costo elevado y demoran más tiempo que las obras en seco.</li><li>- Los cerramientos opacos ofrecen grandes superficies para grafitis. Afortunadamente la pintura funciona bien sobre esas superficies, aunque requiere grandes cantidades por la rugosidad del material.</li><li>- La apertura lateral a nivel de techo (cercha) permite que entre agua cuando llueve con viento, inutilizando parte del refugio.</li></ul>

<p data-bbox="272 716 857 741"><b>DESCRIPCIÓN DEL REFUGIO</b></p> <ul data-bbox="302 772 857 995" style="list-style-type: none"><li>● Estructura: Compuesta, Albañilería y Estructura de Madera (Eucaliptus Impregnado, Barnizado)</li><li>● Cubierta: Teja Chilena (Gres o Fibrocemento) sobre entablado de pino.</li><li>● Cerramientos: Trasero completo y lateral 50% de albañilería estucada.</li><li>● Equipamiento: Asiento.</li><li>● Pavimento: Radier.</li><li>● Área: 5 m2 bajo cubierta aproximadamente.</li><li>● Costo Implementación: Desconocido</li><li>● Mantención: Es realizada por Dirección de Tránsito.</li></ul>
