# Catastro de infraestructura menor de transporte público prestado por buses en las comunas de Puerto Montt y Osorno, Región de Los Lagos

Informe Final  
Mayo de 2023

Subsecretaría de Transportes  
Amunategui 139  
Santiago

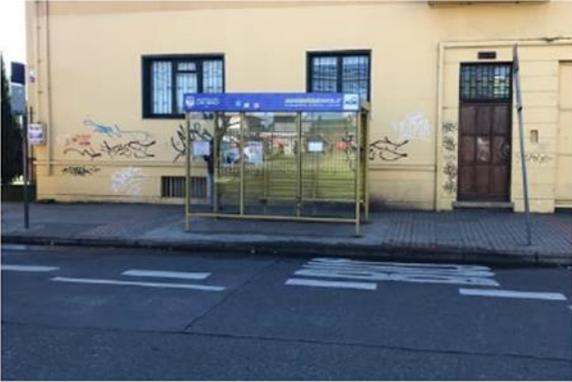
Figura C.18: Ficha tipología I - Osorno

<b>OBSERVACIONES</b> <p>Refugio de escala local, de líneas simples. En general bien ejecutados pero con poca mantención de los cerramientos. Cuenta con señal de parada con información al usuario.</p> <p>Otras observaciones:</p> <ul style="list-style-type: none"><li>- Paneles de cerramientos vandalizados con dibujos y rayados.</li><li>- Cenefa con información sobrepuesta</li></ul>
<b>DESCRIPCIÓN DEL REFUGIO</b> <ul style="list-style-type: none"><li>• Estructura: Perfiles de Acero Pintados</li><li>• Cubierta: Policarbonato</li><li>• Cerramientos: Frontal Vidrio Templado - Trasero Acero Plegado</li><li>• Equipamiento: Asiento</li><li>• Pavimento: Radier, señales podotáctiles</li><li>• Área: 5,6 m2 aprox. bajo cubierta.</li><li>• Costo Implementación: Desconocido.</li></ul>
